**Обстрел города Макеевка
с применением нарезной артиллерии
27 октября 2016 года**

Донецк 15.11.2023

Авторы: Копыл Иван Александрович

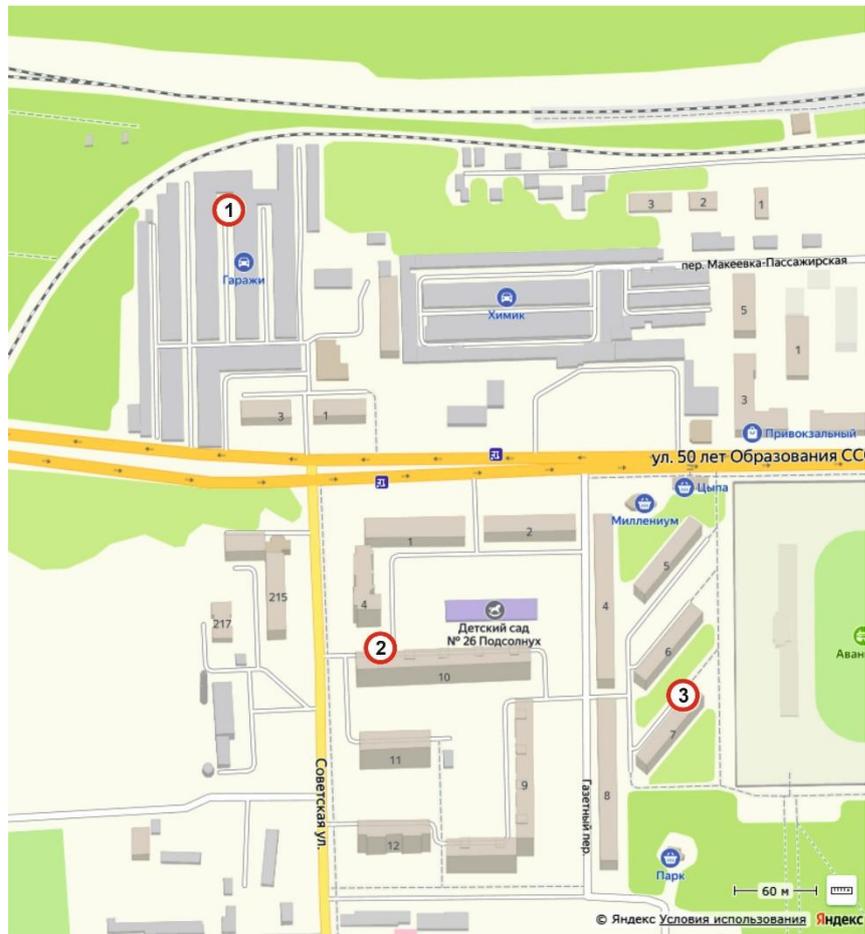
Рис. 4 – Схема попаданий №1, №2, №3.

Благодаря информации от свидетелей, от открытых источников, а так же при личном осмотре были установлены **4 места** повреждения взрыво-осколочного характера (см Рис. 4, Рис. 5), имеющиеся на строениях, расположенных по адресу: д. № 40/73 по ул. Героев Сталинграда в г. Макеевка; д. № 7 по ул. 50-летия образования СССР (Газетный переулок, д. 7) в г. Макеевка; на территории АГК «Дружба» в г. Макеевка, д10 квартала Строитель города Макеевка.

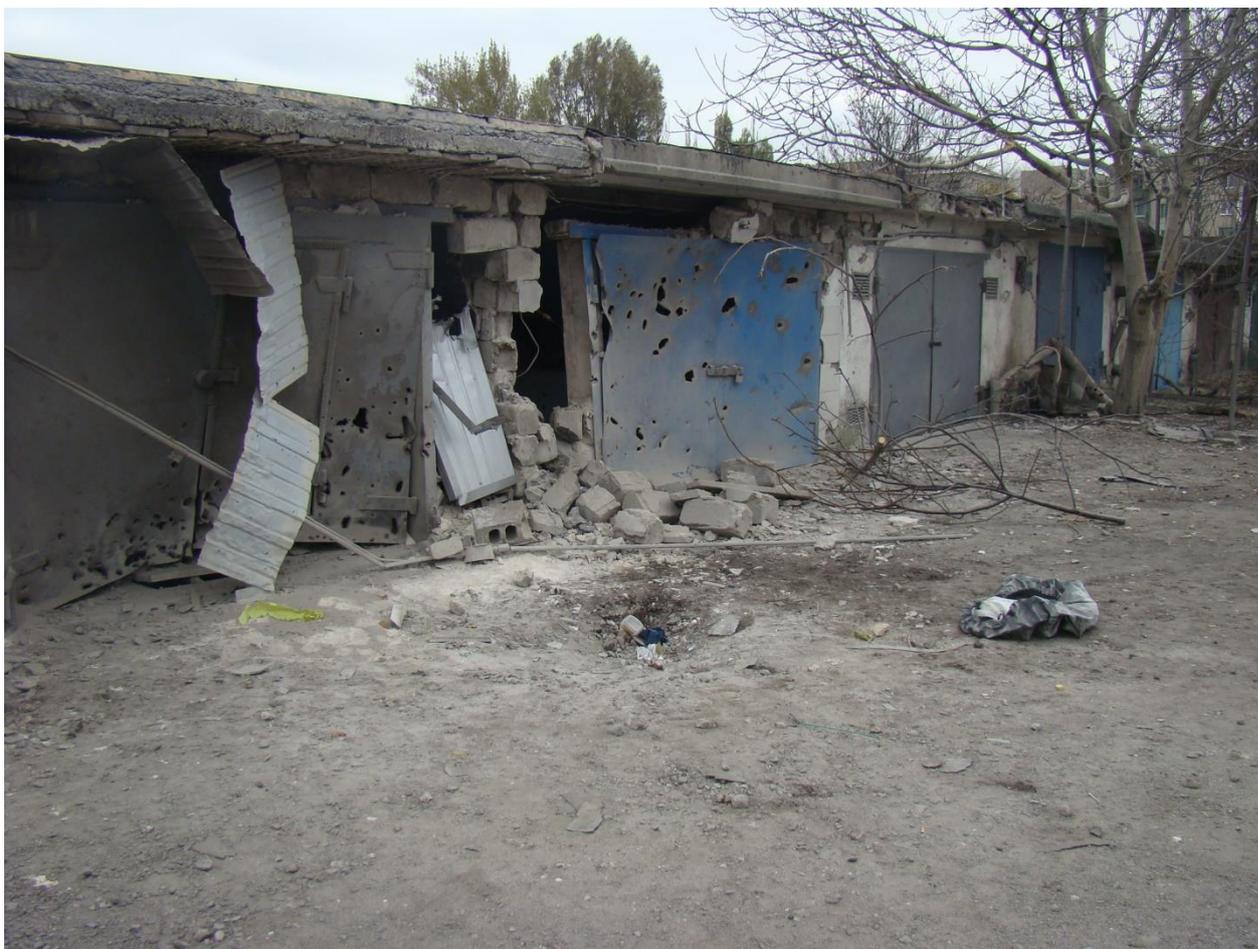
Рис. 6 – Следы от попадания на территории гаражного кооператива «Дружба».

Попадание 1 (см. Рис. 6).

Снаряд попал в авто-гаражный кооператив «Дружба» в микрорайоне «Черемушки» г. Макеевка. На участке вблизи гаражного бокса № 201 расположена воронка от подрыва артиллерийского снаряда глубиной до 30 см, округлой продолговатой формы размерами 70 х 20 см. На воротах прилегающих гаражных боксов, на других предметах окружающей обстановки расположены многочисленные пробоины округлой и продолговатой формы размерами до 2-6 см, динамического рельефа, в радиальном направлении относительно воронки.

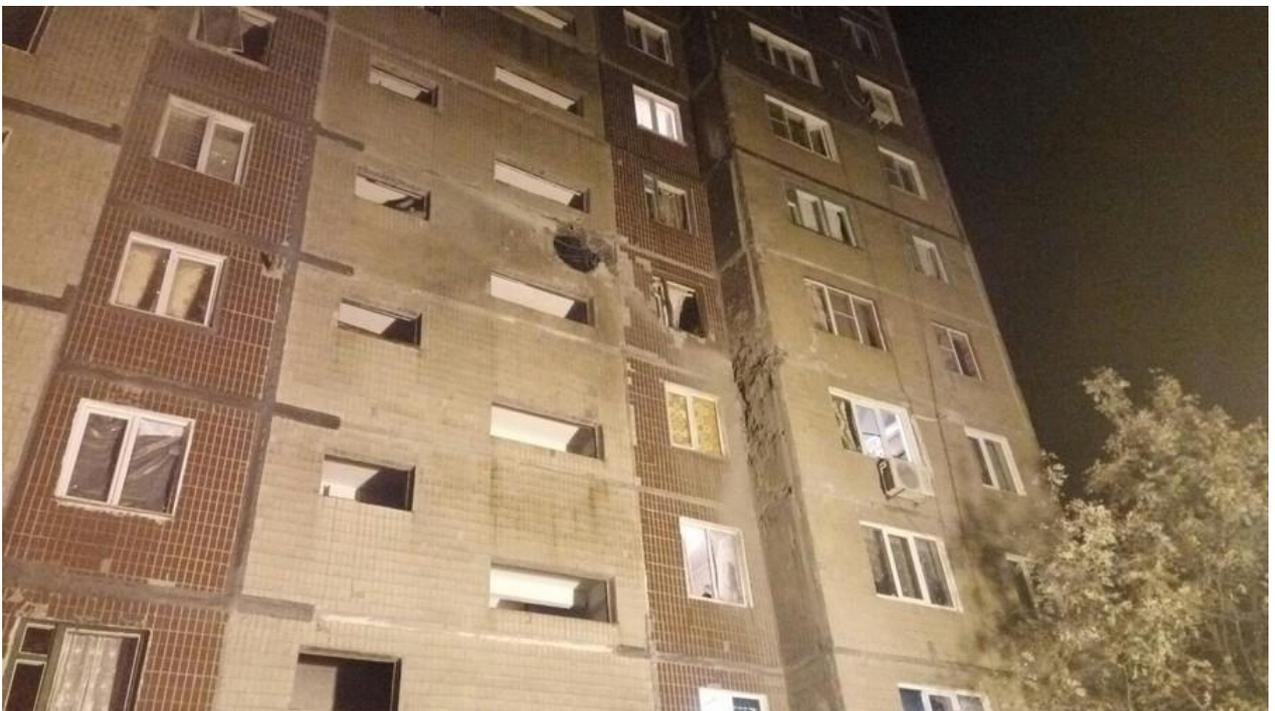
Рис. 7 – Следы от попадания в здание по адресу: квартал Строитель, д10.

Попадание 2 (см. Рис. 7).

Домостроение по адресу: д. 10, квартал Строитель в г. Макеевка – дом многоквартирный, девятиэтажный, панельный.

В стене дома, на участке под лестничной клеткой, расположенной между четвёртым и пятым этажом, расположено повреждение взрыво-осколочного характера в виде отверстия диаметром около 0.5м; а так же многочисленные выбоины округлой и продолговатой формы размерами 5-10 см, расположенные на внешней части стены.

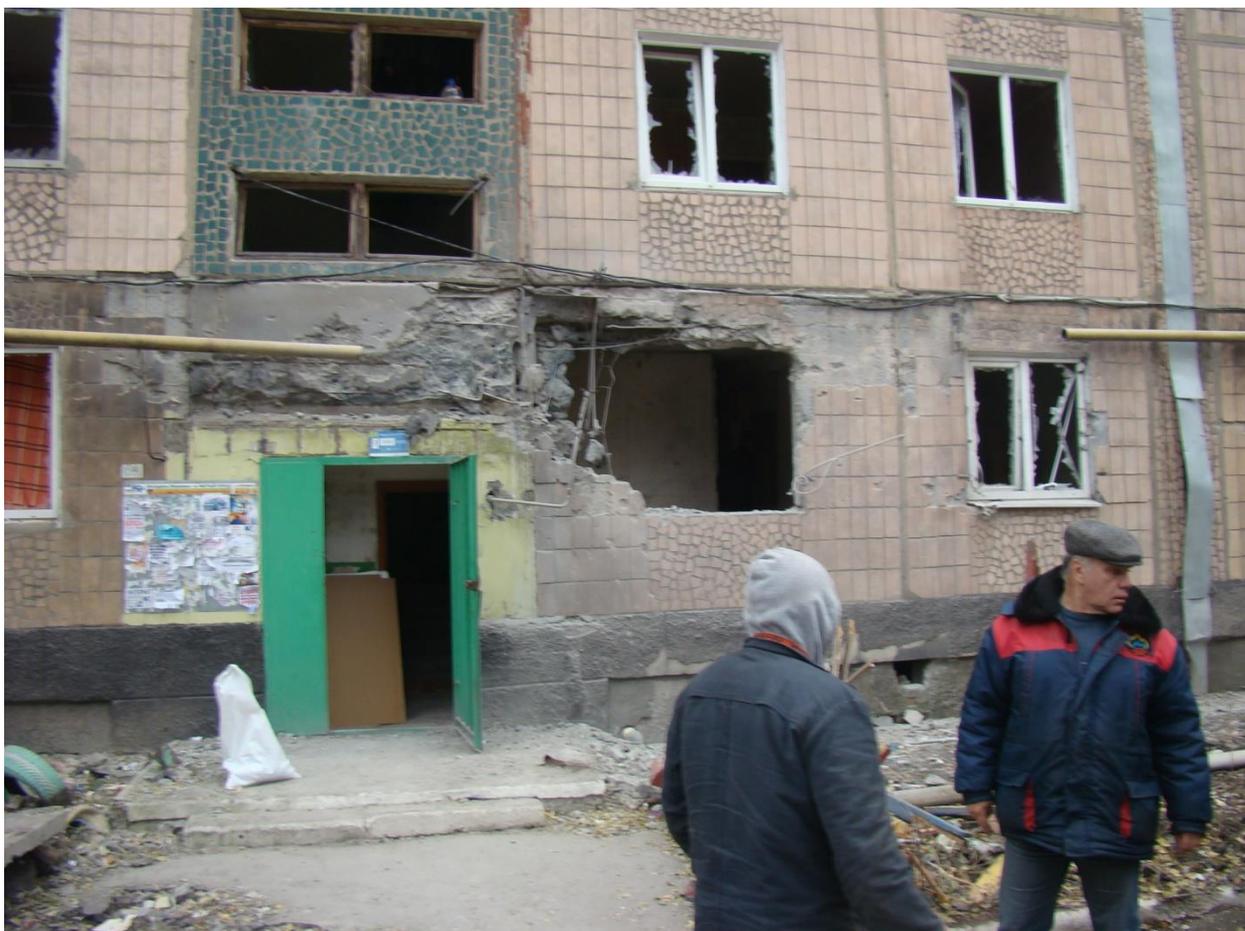
Рис. 8 – Следы от попадания в дом №7 по улице 50-летия образования СССР.

Попадание 3 (см. Рис. 8).

Домостроение по адресу: д. № 7 по ул. 50-летия образования СССР (Газетный переулок, д. 7) в г. Макеевка – дом многоквартирный, пятиэтажный, панельный.

По фасадной стене дома, на участке окна кухни квартиры № 16 на первом этаже, расположено повреждение взрыво-осколочного характера в

виде существенных разрушений проема окна, козырька входа в подъезд, трубы бытового газоснабжения, а также потолка, стен и мебели внутри квартиры. Элементы стеновой панели (арматура, обвязка) по верхнему левому углу окна (относительно фасадной стороны здания) смещены в направлении вовнутрь и справа-налево до 0,5 м. На внутренних простенках квартиры, на других деталях обстановки расположены многочисленные пробоины округлой и продолговатой формы размерами до 5-10 см, динамического рельефа, в радиальном направлении от центра. Данные пробоины соответствуют осколочным повреждениям, возникшим в результате подрыва артиллерийского снаряда.

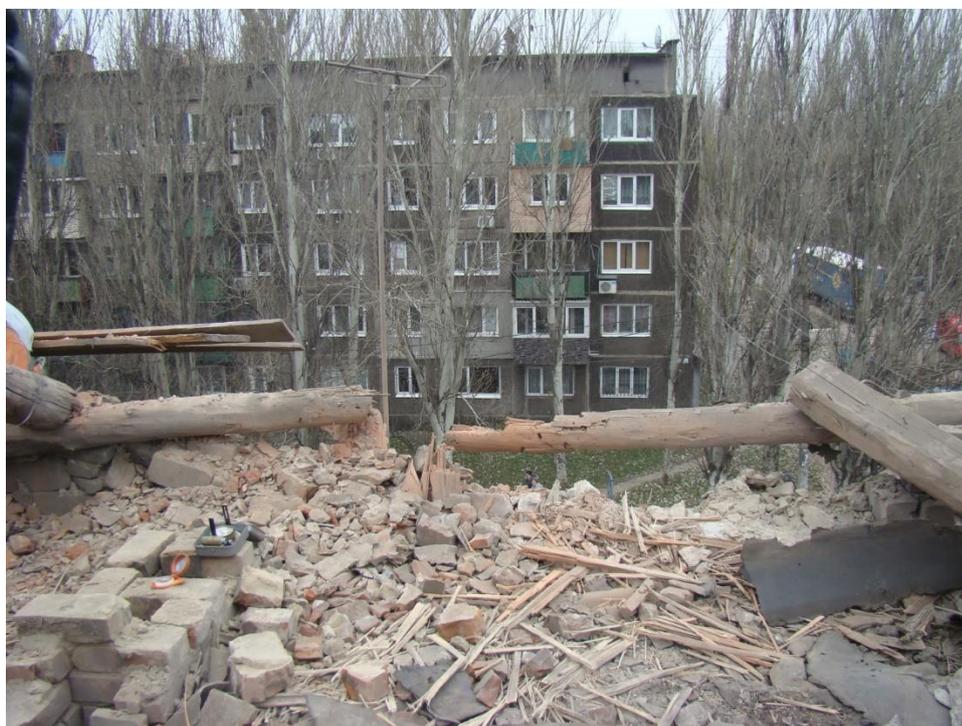
Рис. 9 – Повреждения крыши дома № 40/73 по ул. Героев Сталинграда в г. Макеевка.

Попадание 4 (см Рис. 9).

Домостроение по адресу: д. № 40/73 по ул. Героев Сталинграда в г. Макеевка – дом многоквартирный, трехэтажный, кирпичный; крыша двускатная, покрыта кровельным материалом асбестоцементными листами (шифером).

На крыше д. № 40/73 по ул. Героев Сталинграда, на участке внешнего угла крыши, выходящего на пересечение ул. Героев Сталинграда и ул. Коккинаки расположено повреждение взрыво-осколочного характера в виде значительных разрушений кровли, балок, трубы дымохода, стропил, кирпичной обвязки крыши, трубопроводов, линий коммуникации. На деталях конструкции крыши и других объектах обстановки расположены многочисленные пробоины округлой и продолговатой формы размерами 1,5 х 2,5 см, динамического рельефа, в радиальном направлении от центра – данные пробоины соответствуют осколочным повреждениям, возникшим в результате подрыва артиллерийского снаряда.

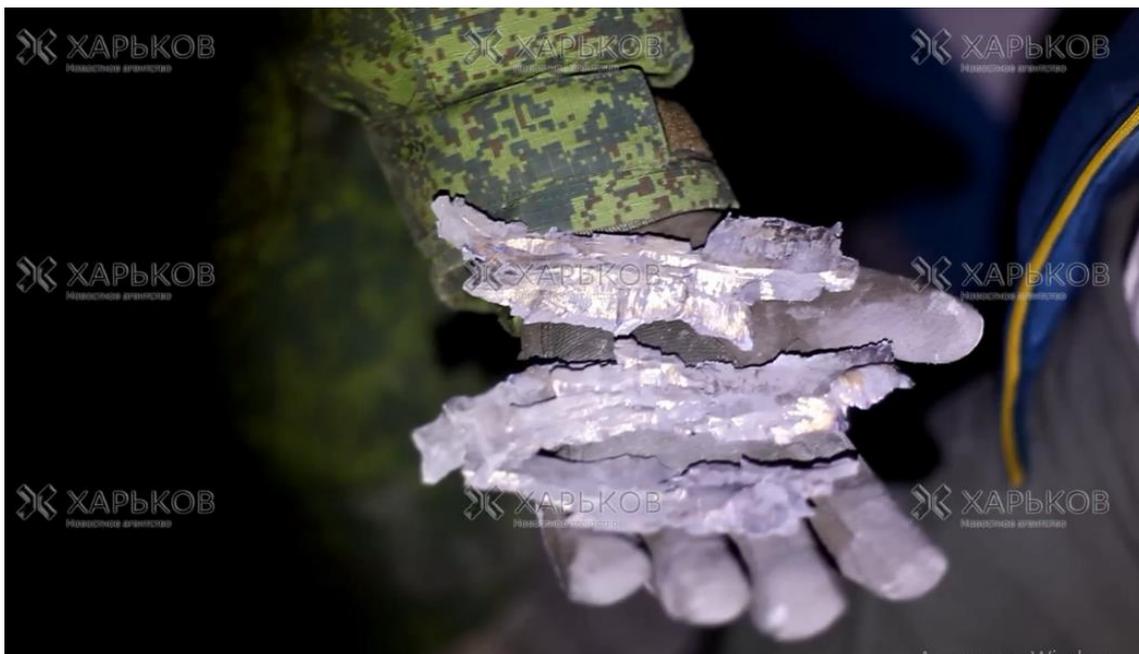
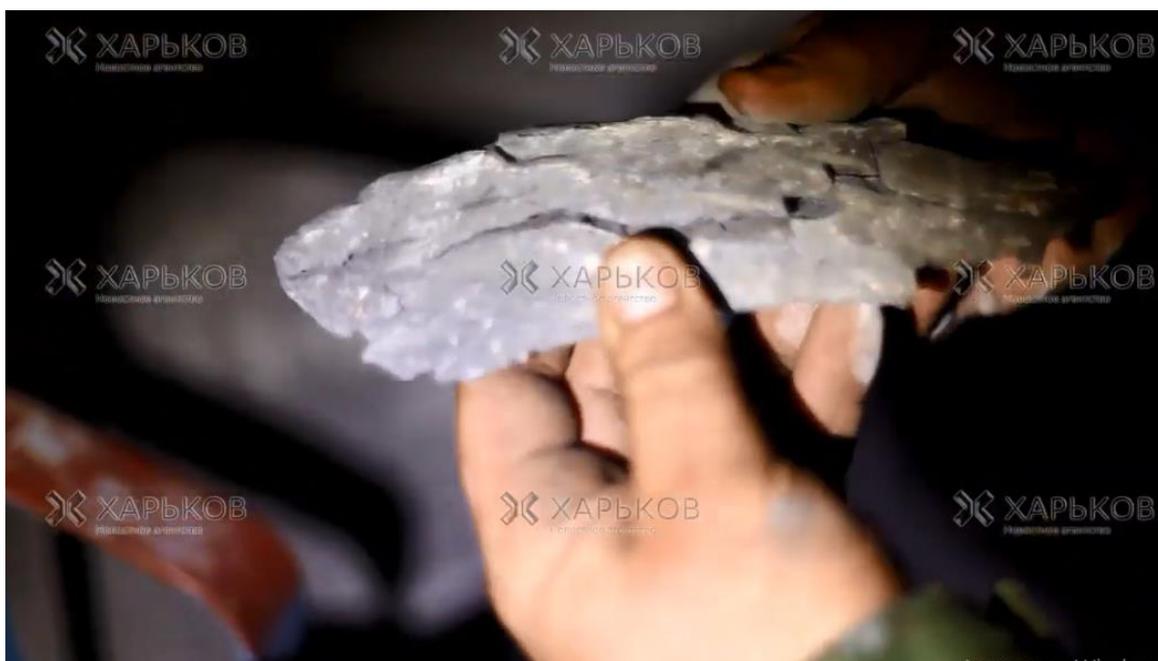
Так по адресу квартал Строитель, дом 10 города Макеевки были обнаружены осколки (см. Рис. 10, Рис. 11) длиной более 10 см, толщиной не менее 1 см и шириной от 2 см. Схожие осколки так же были найдены по адресу переулок Газетный, дом 7.

Вышеперечисленные остатки частей снарядов указывают на применение нарезной артиллерии калибром не менее 122мм.

Рис. 10 - Осколки, наеденные по адресу квартал Строитель, дом 10⁹

Рис. 11 – Осколки, найденные по адресу квартал Строитель, дом 10¹⁰

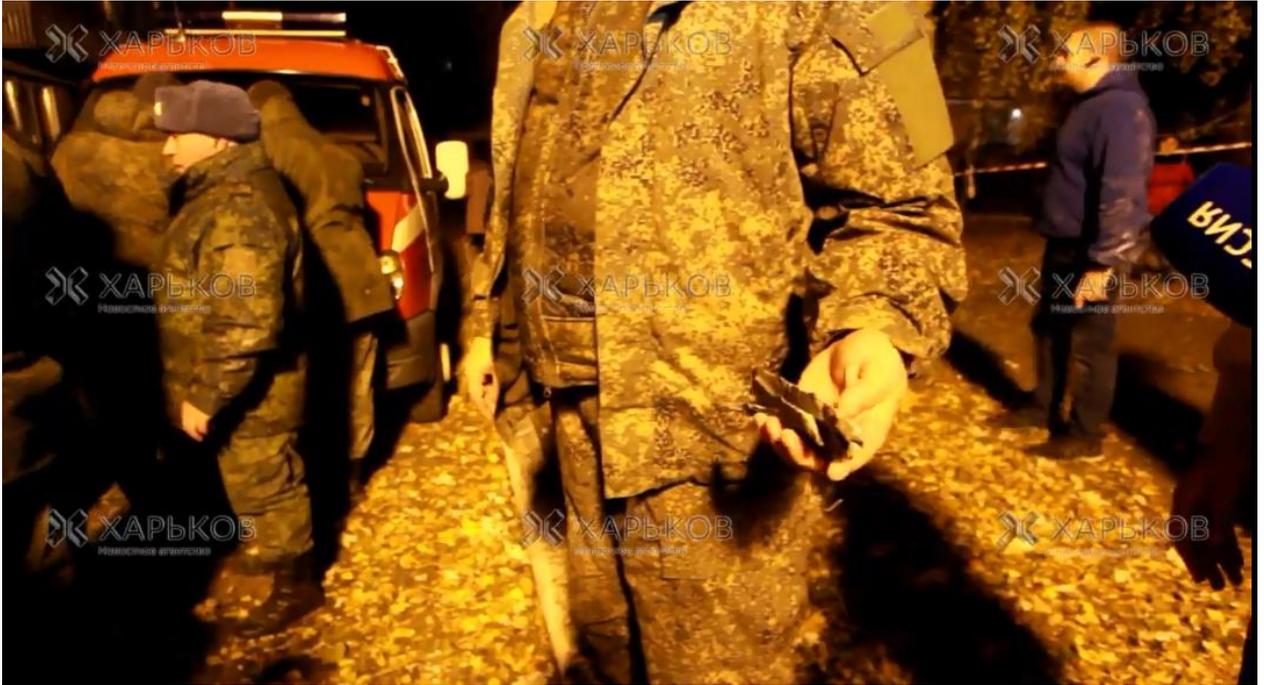
Рис. 12 - Осколки найденные по адресу переулок Газетный, дом 7

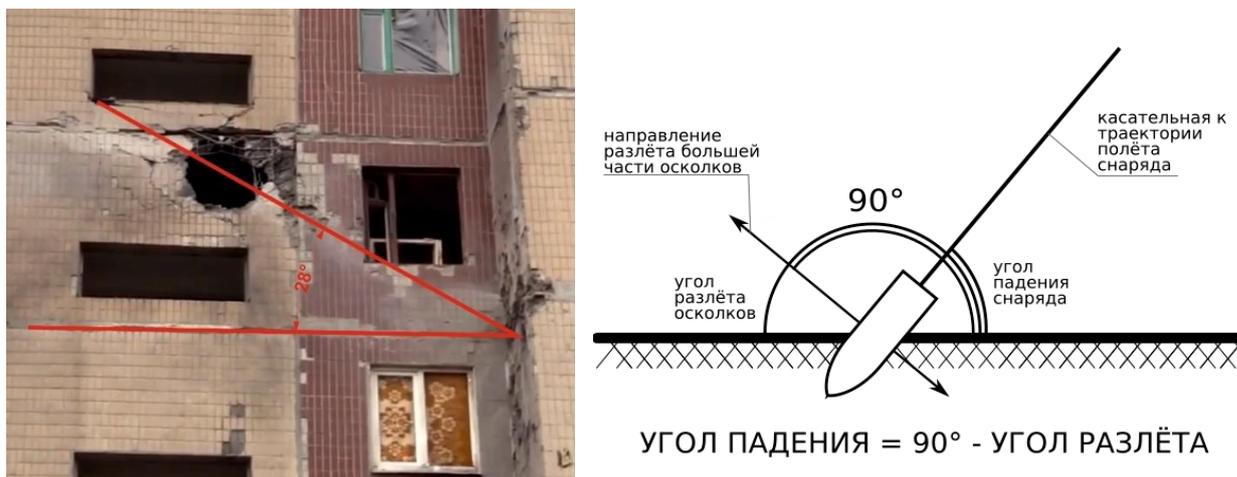
Стоит отметить, что рассматриваемый нами обстрел вёлся по навесной траектории. Наиболее наглядно это можно определить в случае попадания 2. Основной поток разлёта осколков оставил чёткий след на стене здания, при этом стыки между плитами позволяют нам увидеть уровень горизонта.

Рис. 13 – Определение угла разлёта осколков по следам попадания 2^{20} .

Произведя измерения, мы определили угол разлёта осколков равный 28 градусам, что даёт нам угол падения снаряда 62 градуса.

Стоит отметить, что углы падения близкие к 60° соответствуют углу выхода боеприпаса равному 45° , что говорит о стрельбе на максимально возможной для данного орудия дистанции.

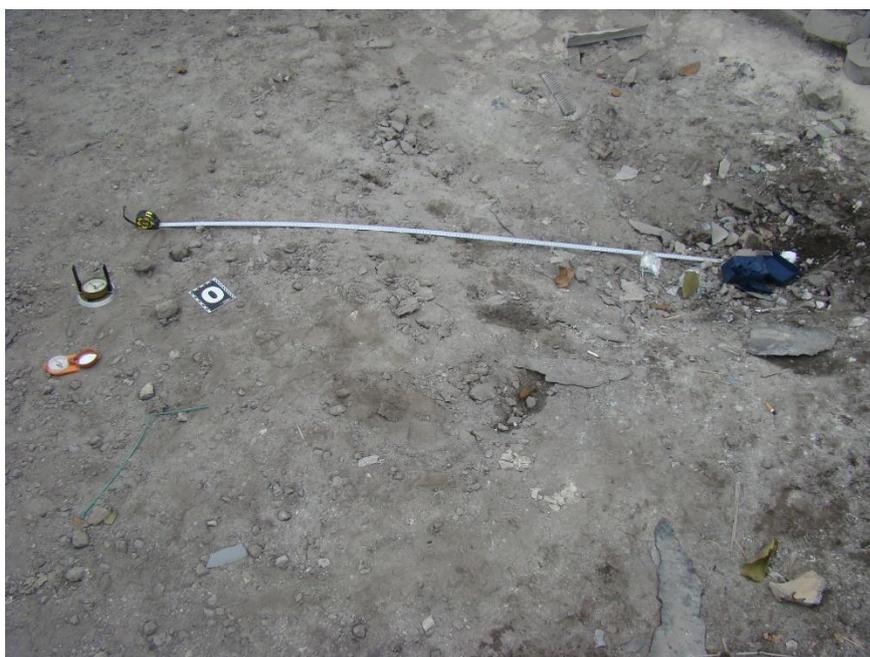
Все места попаданий были исследованы на предмет направления, с которого производился обстрел. С целью установления направления траектории движения снарядов, выпущенных в ходе рассматриваемого обстрела, использована буссоль БГ-1.

Рис. 14 – Определение направления траектории артиллерийского снаряда.

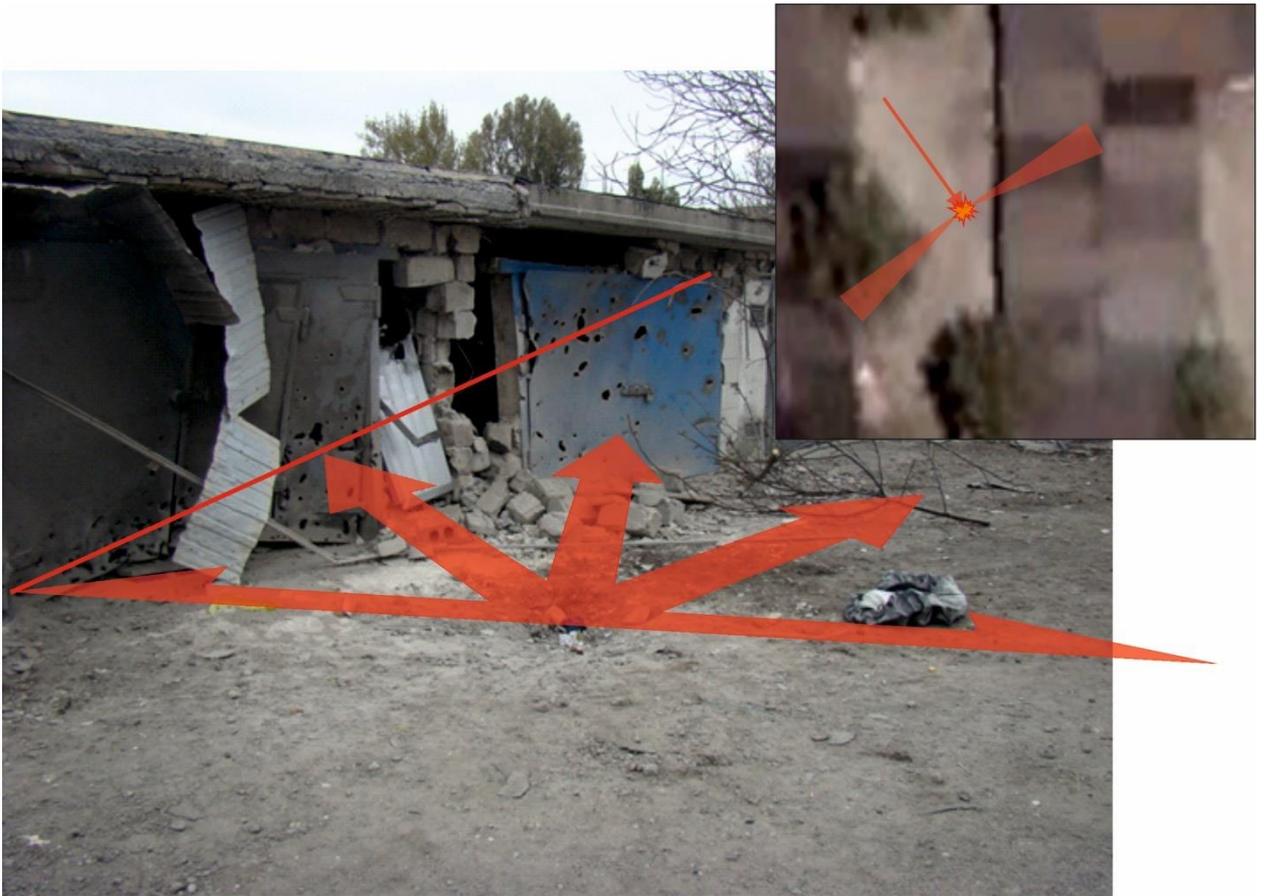
Во всех случаях по форме воронки и повреждениях на окружающих объектах были определены направление разлёта основного потока осколков и азимут направления, с которого производился обстрел. При этом во всех случаях угол между направлением на север и направлением траектории движения снаряда, отсчитанный по часовой стрелке (азимут направления движения снаряда) составил приблизительно 320-330°.

Рис. 15 – схема взрыва снаряд в случае попадания 1.

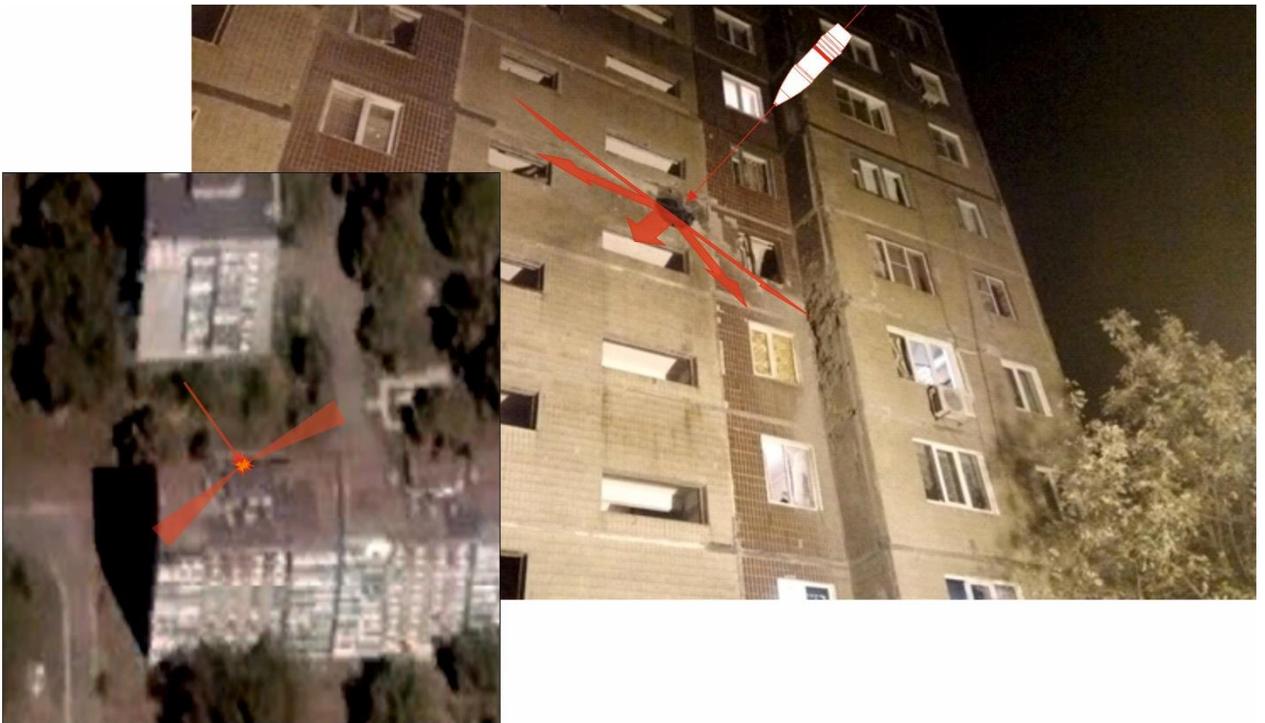
Рис. 16 – схема взрыва снаряд в случае попадания 2.

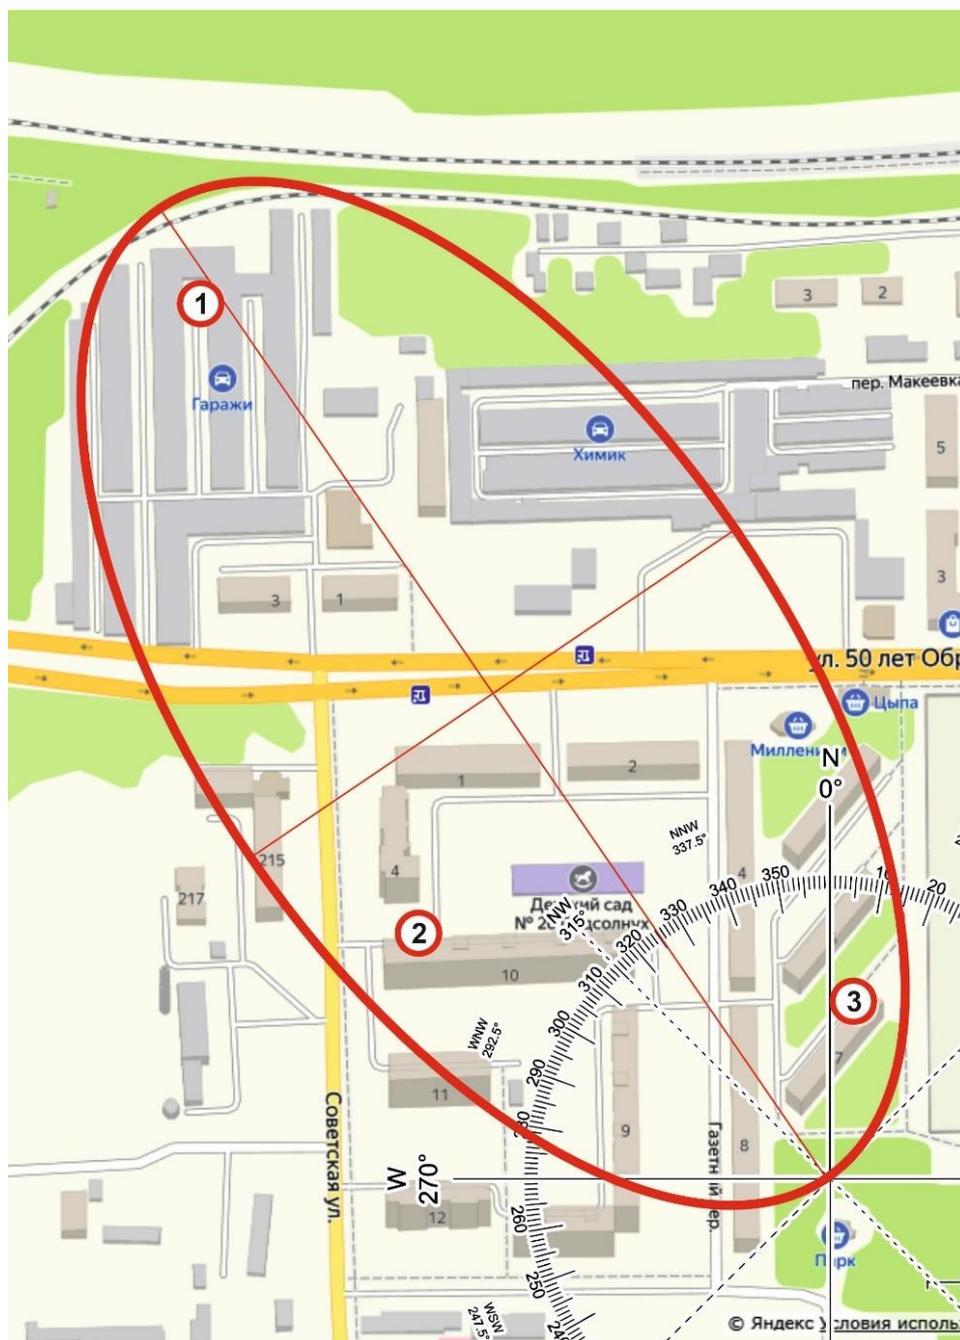
Кроме того, в случаях попаданий 1, 2 и 3 можно утверждать, что они были выпущены из одного орудия без существенной корректировки огня. Таким образом данные попадания можно вписать в эллипс, вытянутый вдоль направления, с которого осуществлялся обстрел. Продольная ось данного эллипса также совпадает с азимутом 320-330°.

Рис. 17 – Определение направления, с которого производился обстрел по группе попаданий.

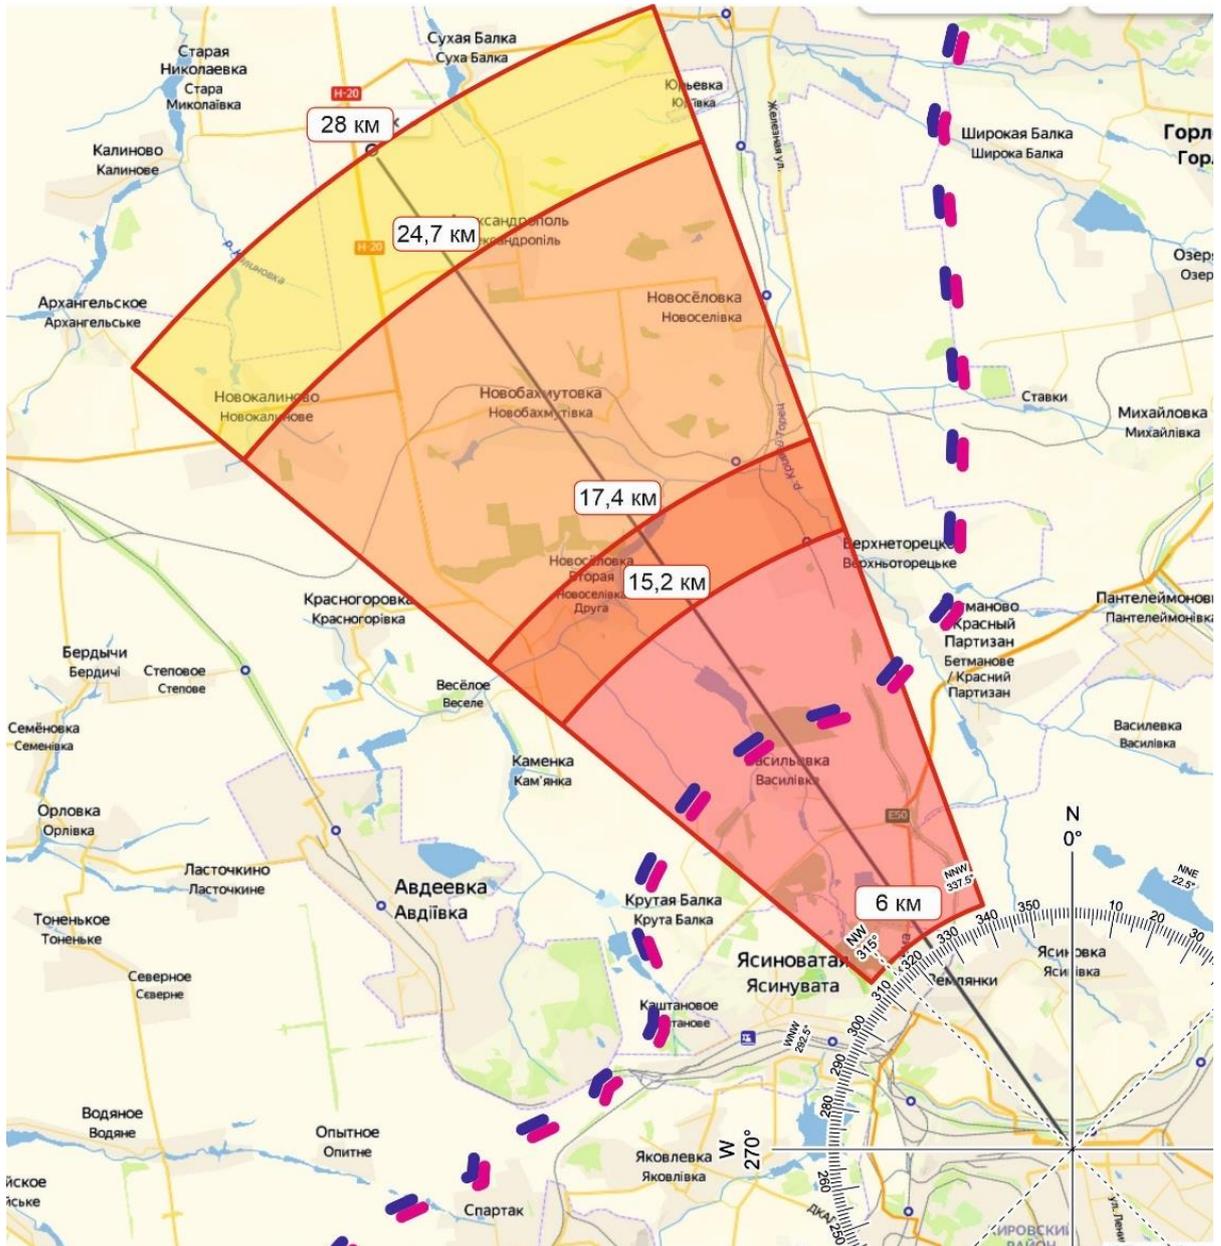
С учётом вышеуказанных данных и учитывая погрешность определения направления плюс-минус 15° нанесём на карту сектор, из которого производился обстрел и линию боевого соприкосновения.

Рис. 18 – Сектор, из которого производился обстрел.
